# **PROYECTO YACYRETA** **OBRAS CIVILES**

## **VERTEDERO BRAZO PRINCIPAL**

**CONSTRUCCIÓN DE  
DEFLECTORES**

**ANALISIS DE FISURAS DEBIDAS A RESTRICCION Y  
CAMBIOS DE FORMA**

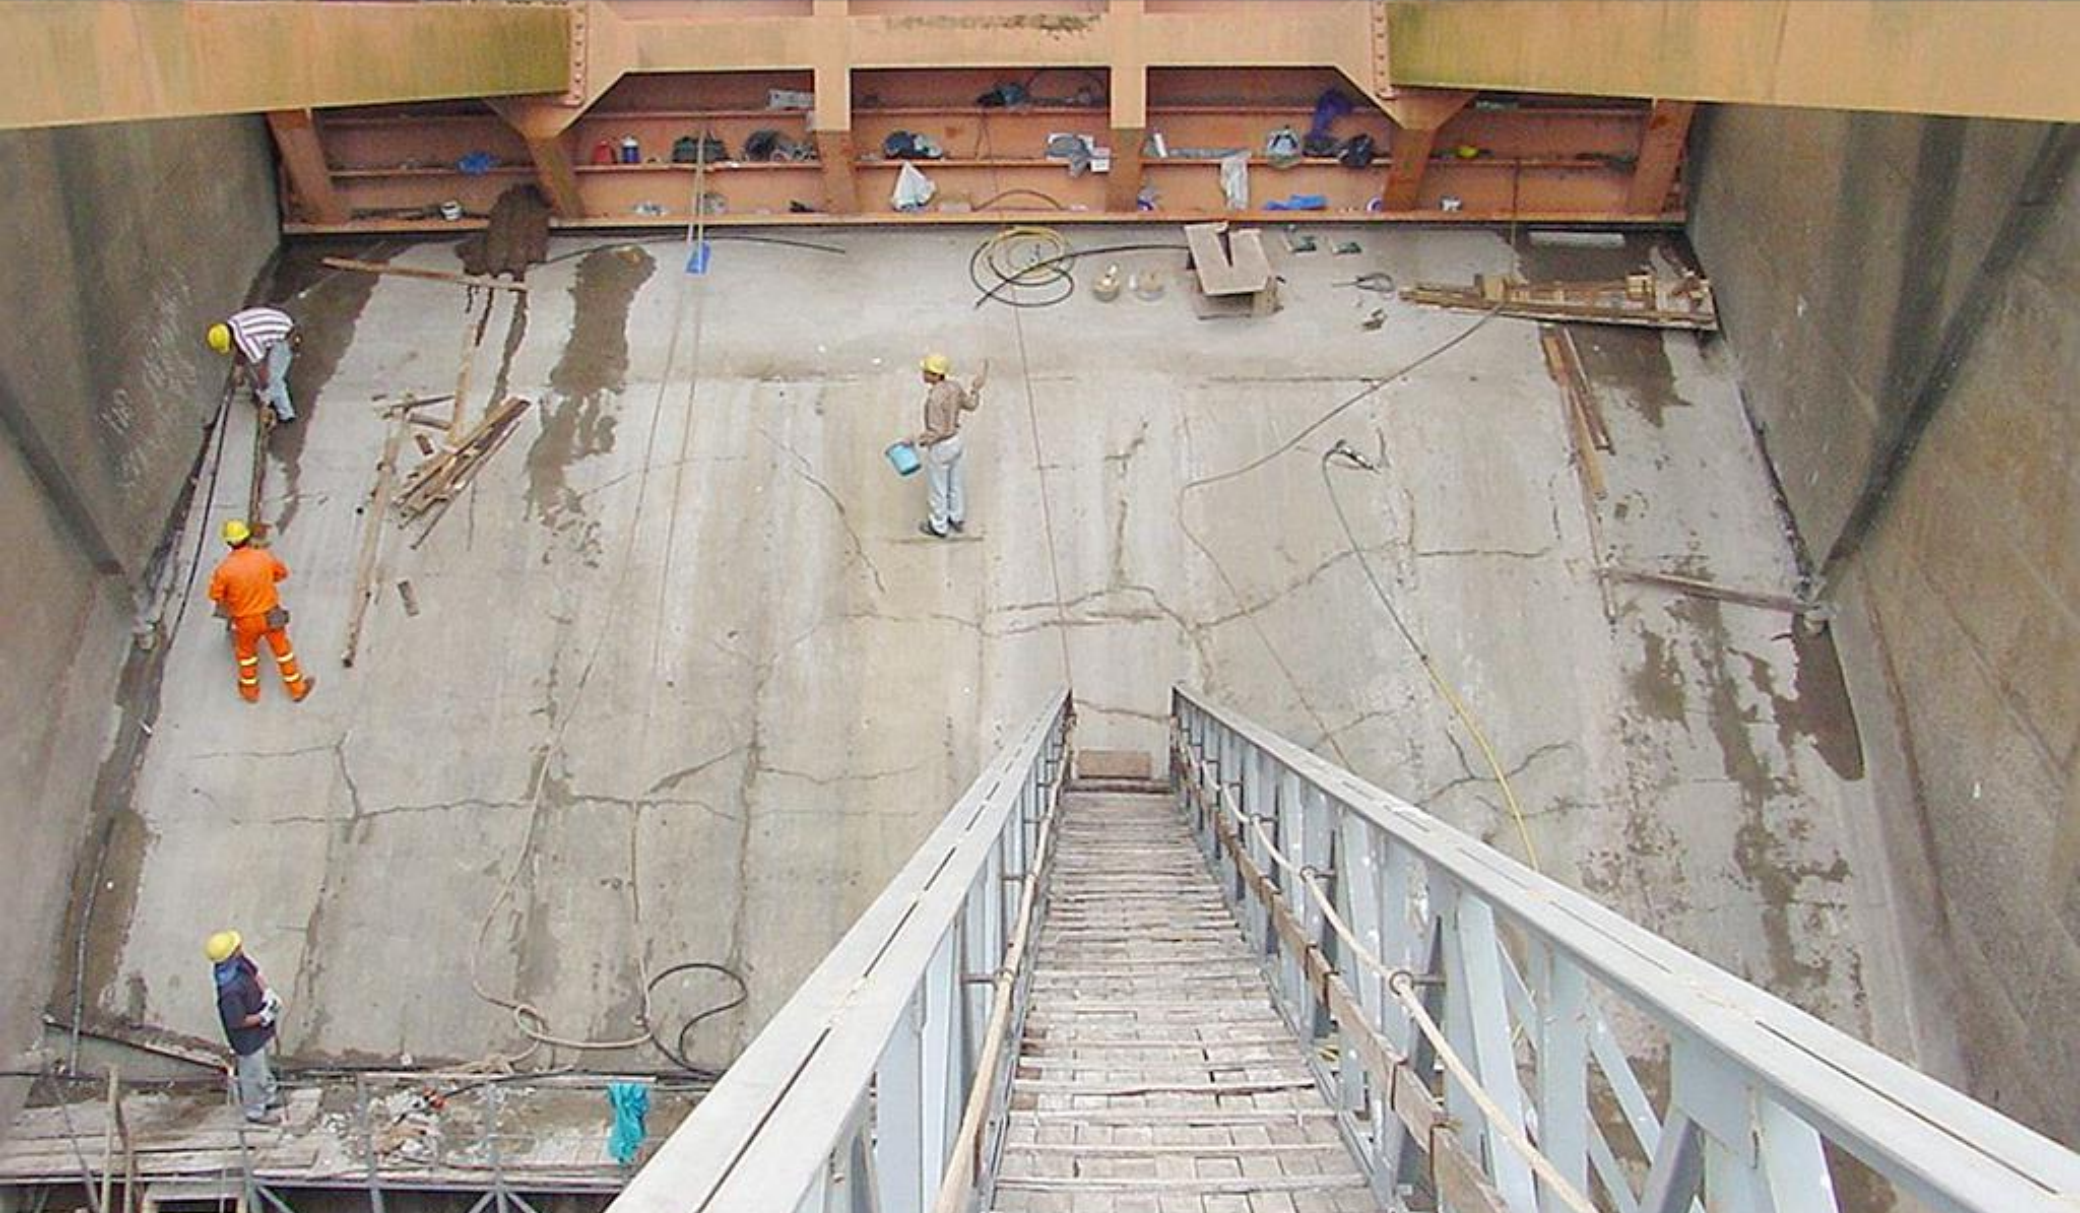
**VISTA GENERAL DE FISURAS EN VANO 1**

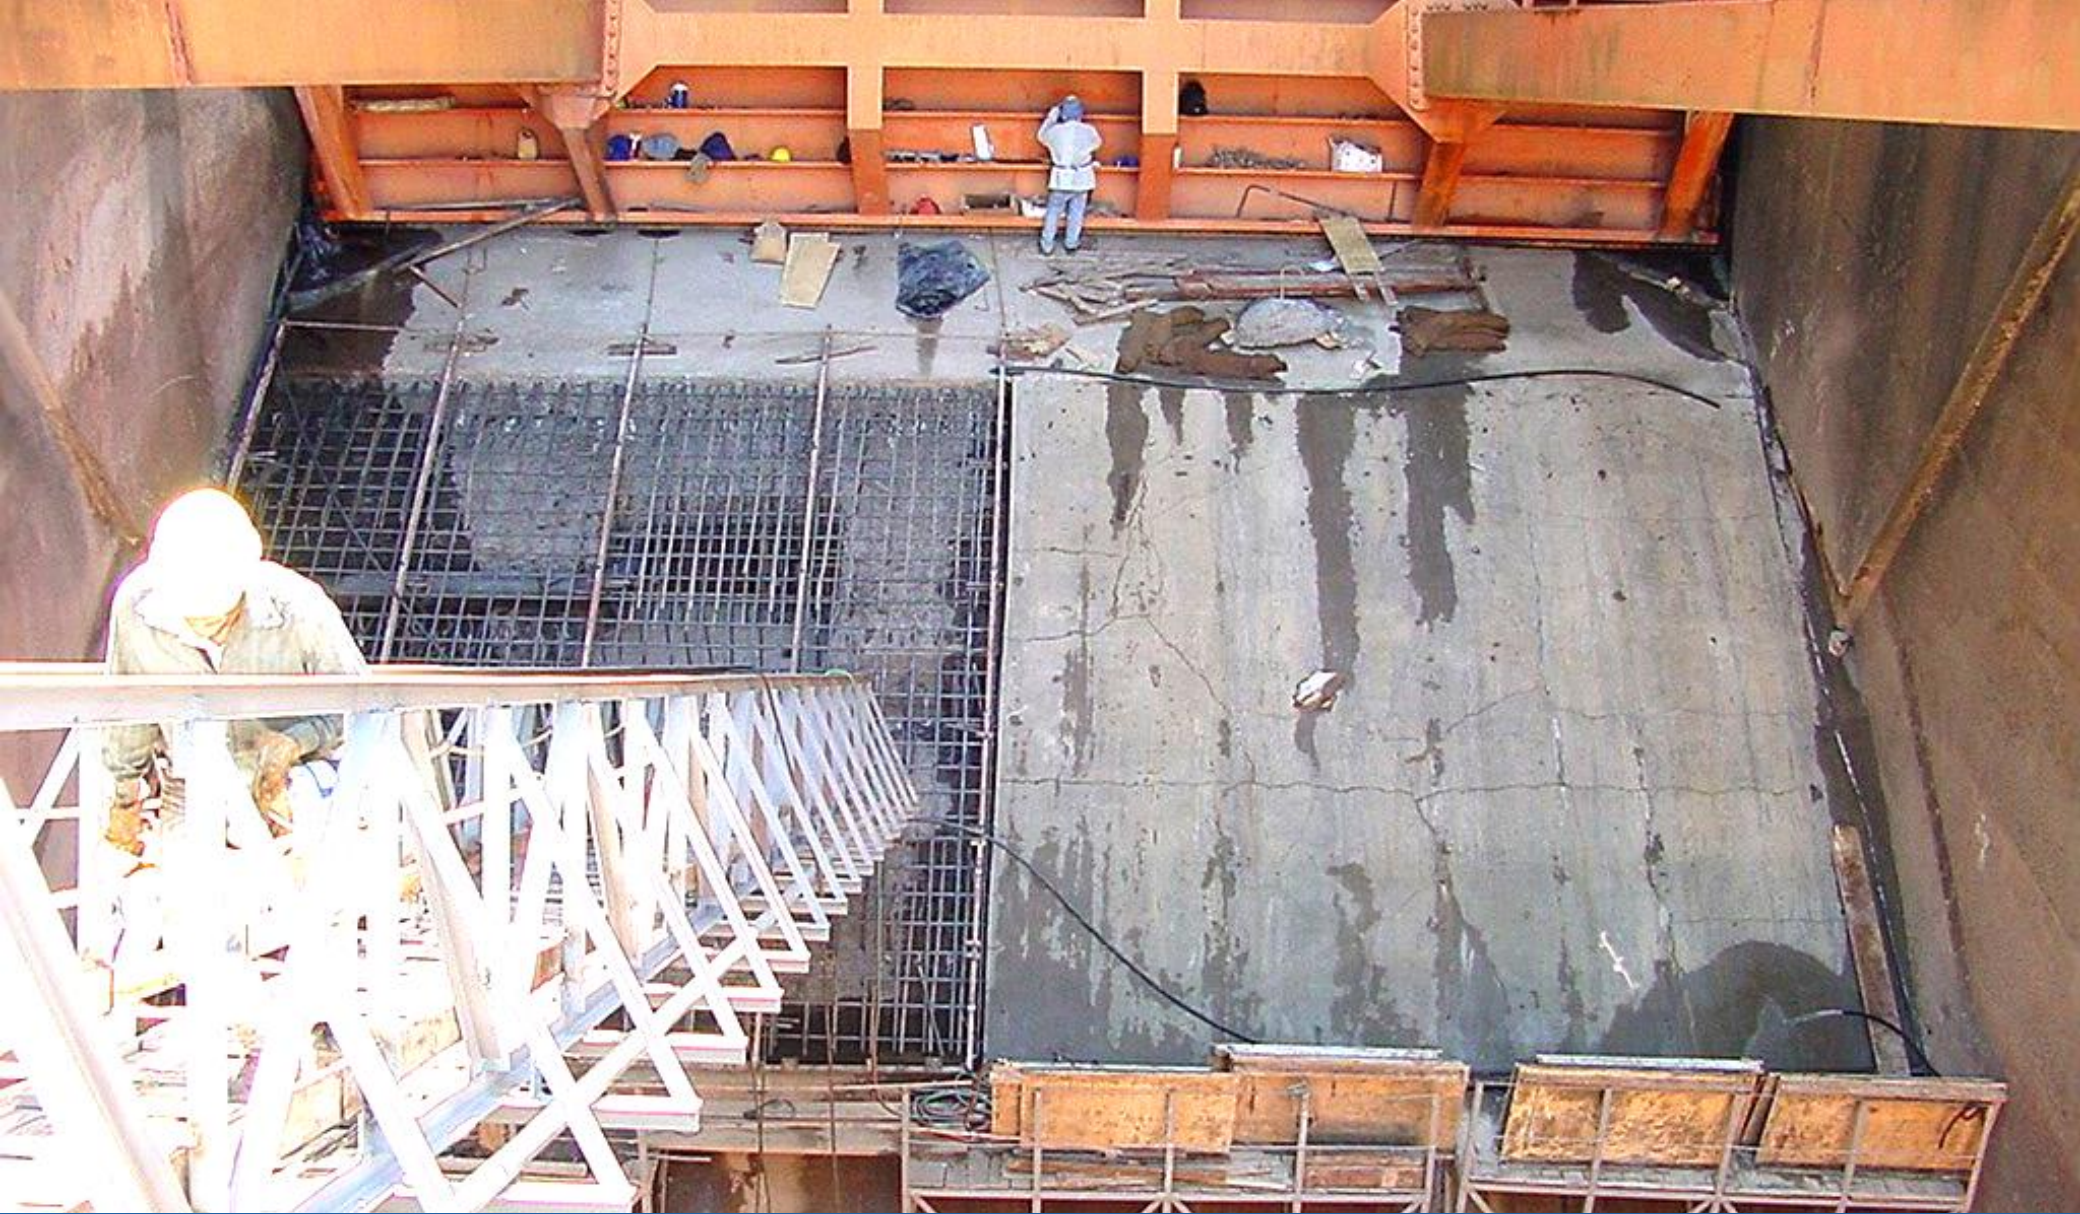
**VISTA GENERAL DE FISURAS EN VANO 18**

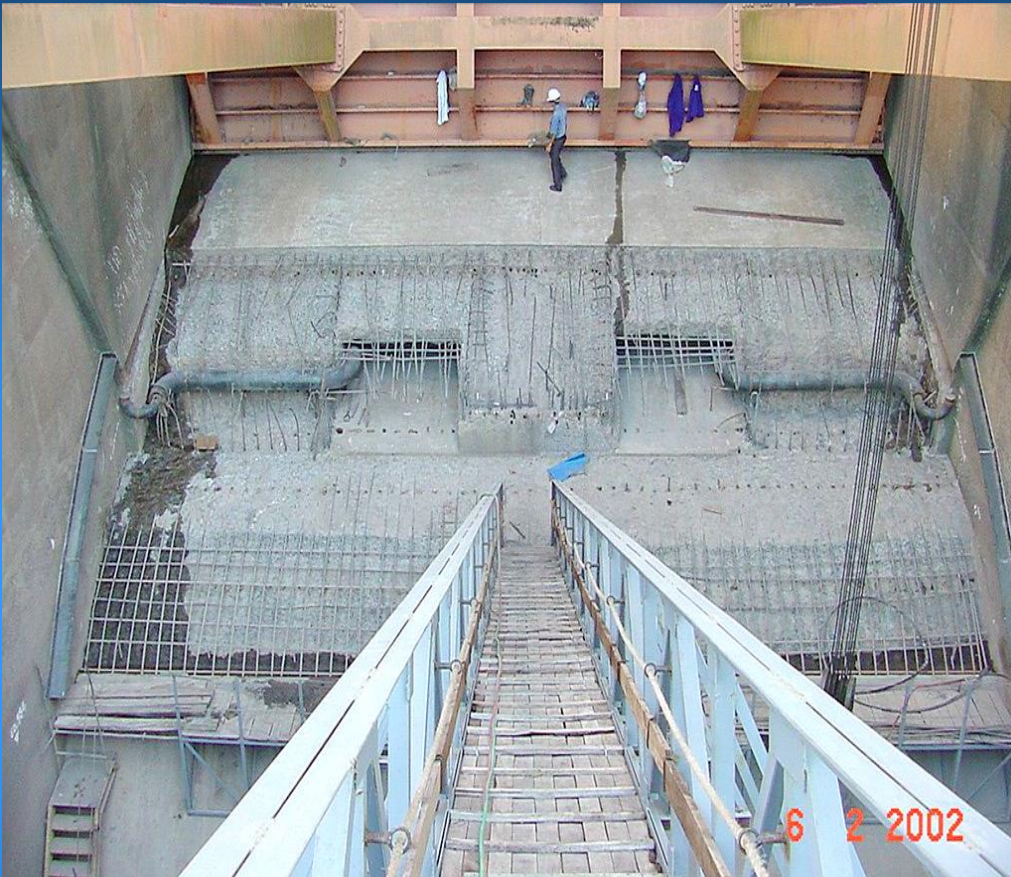
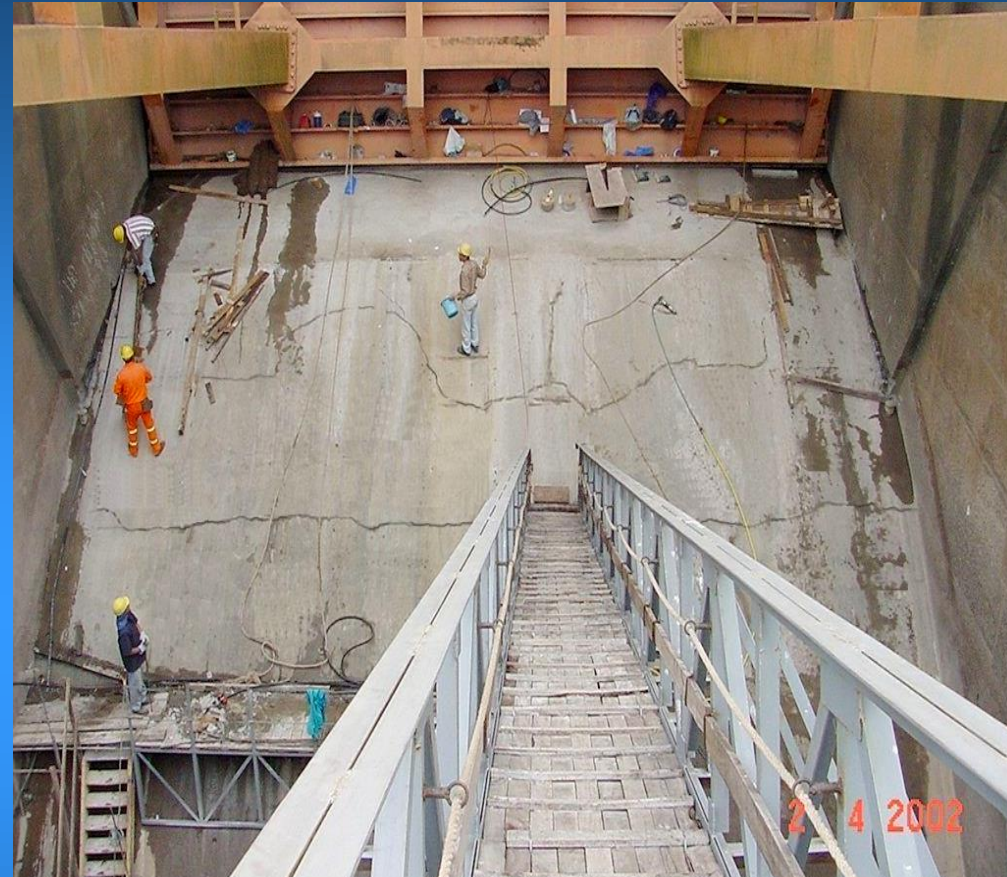
**FISURAS DEBIDAS A RESTRICCION Y  
CAMBIOS DE FORMA**

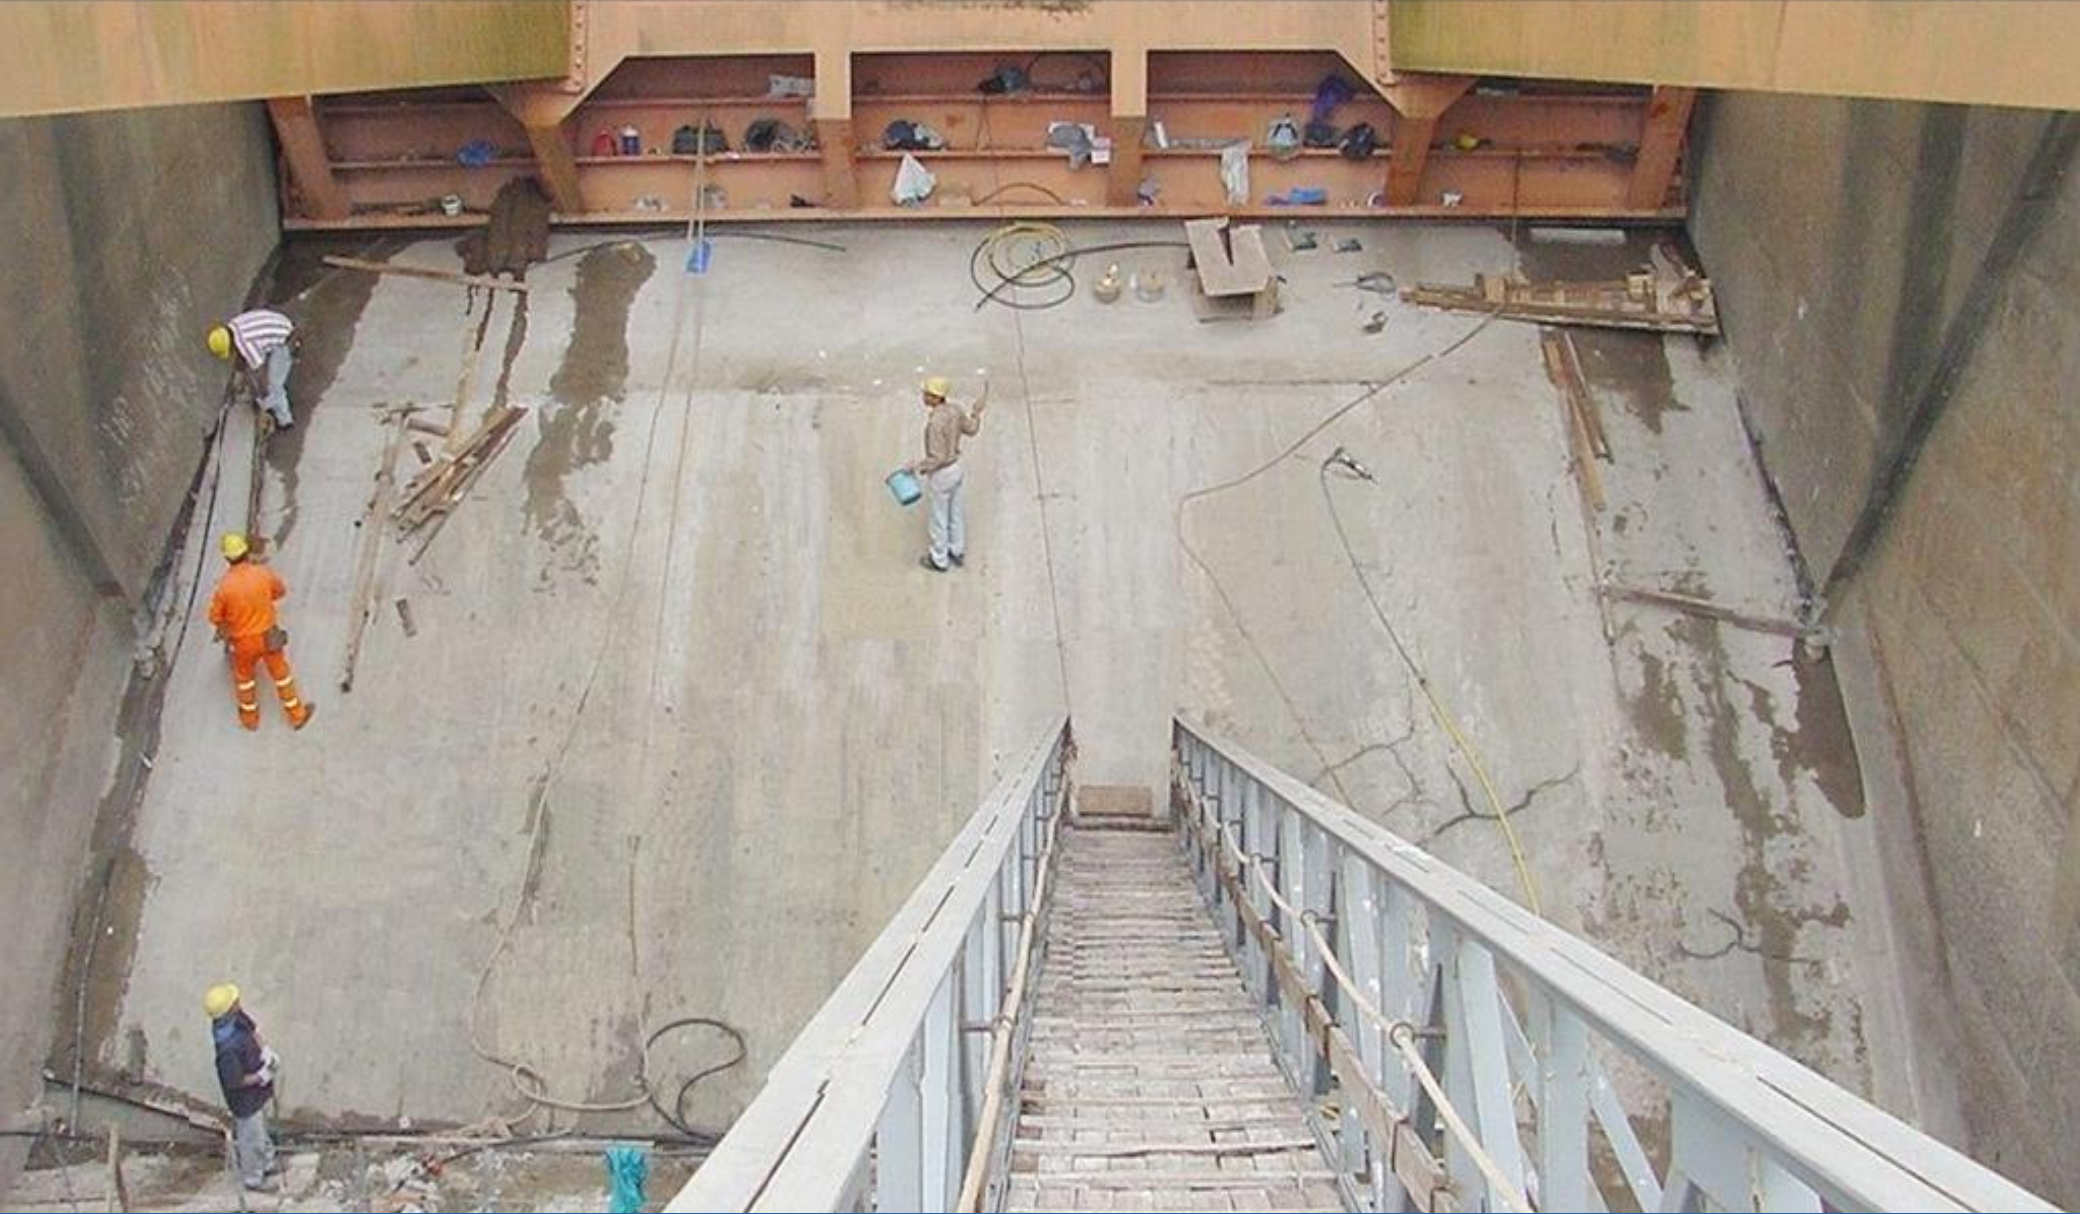
**FISURAS DEBIDAS A CONTRACCION  
POR SECADO EN VANO 1**

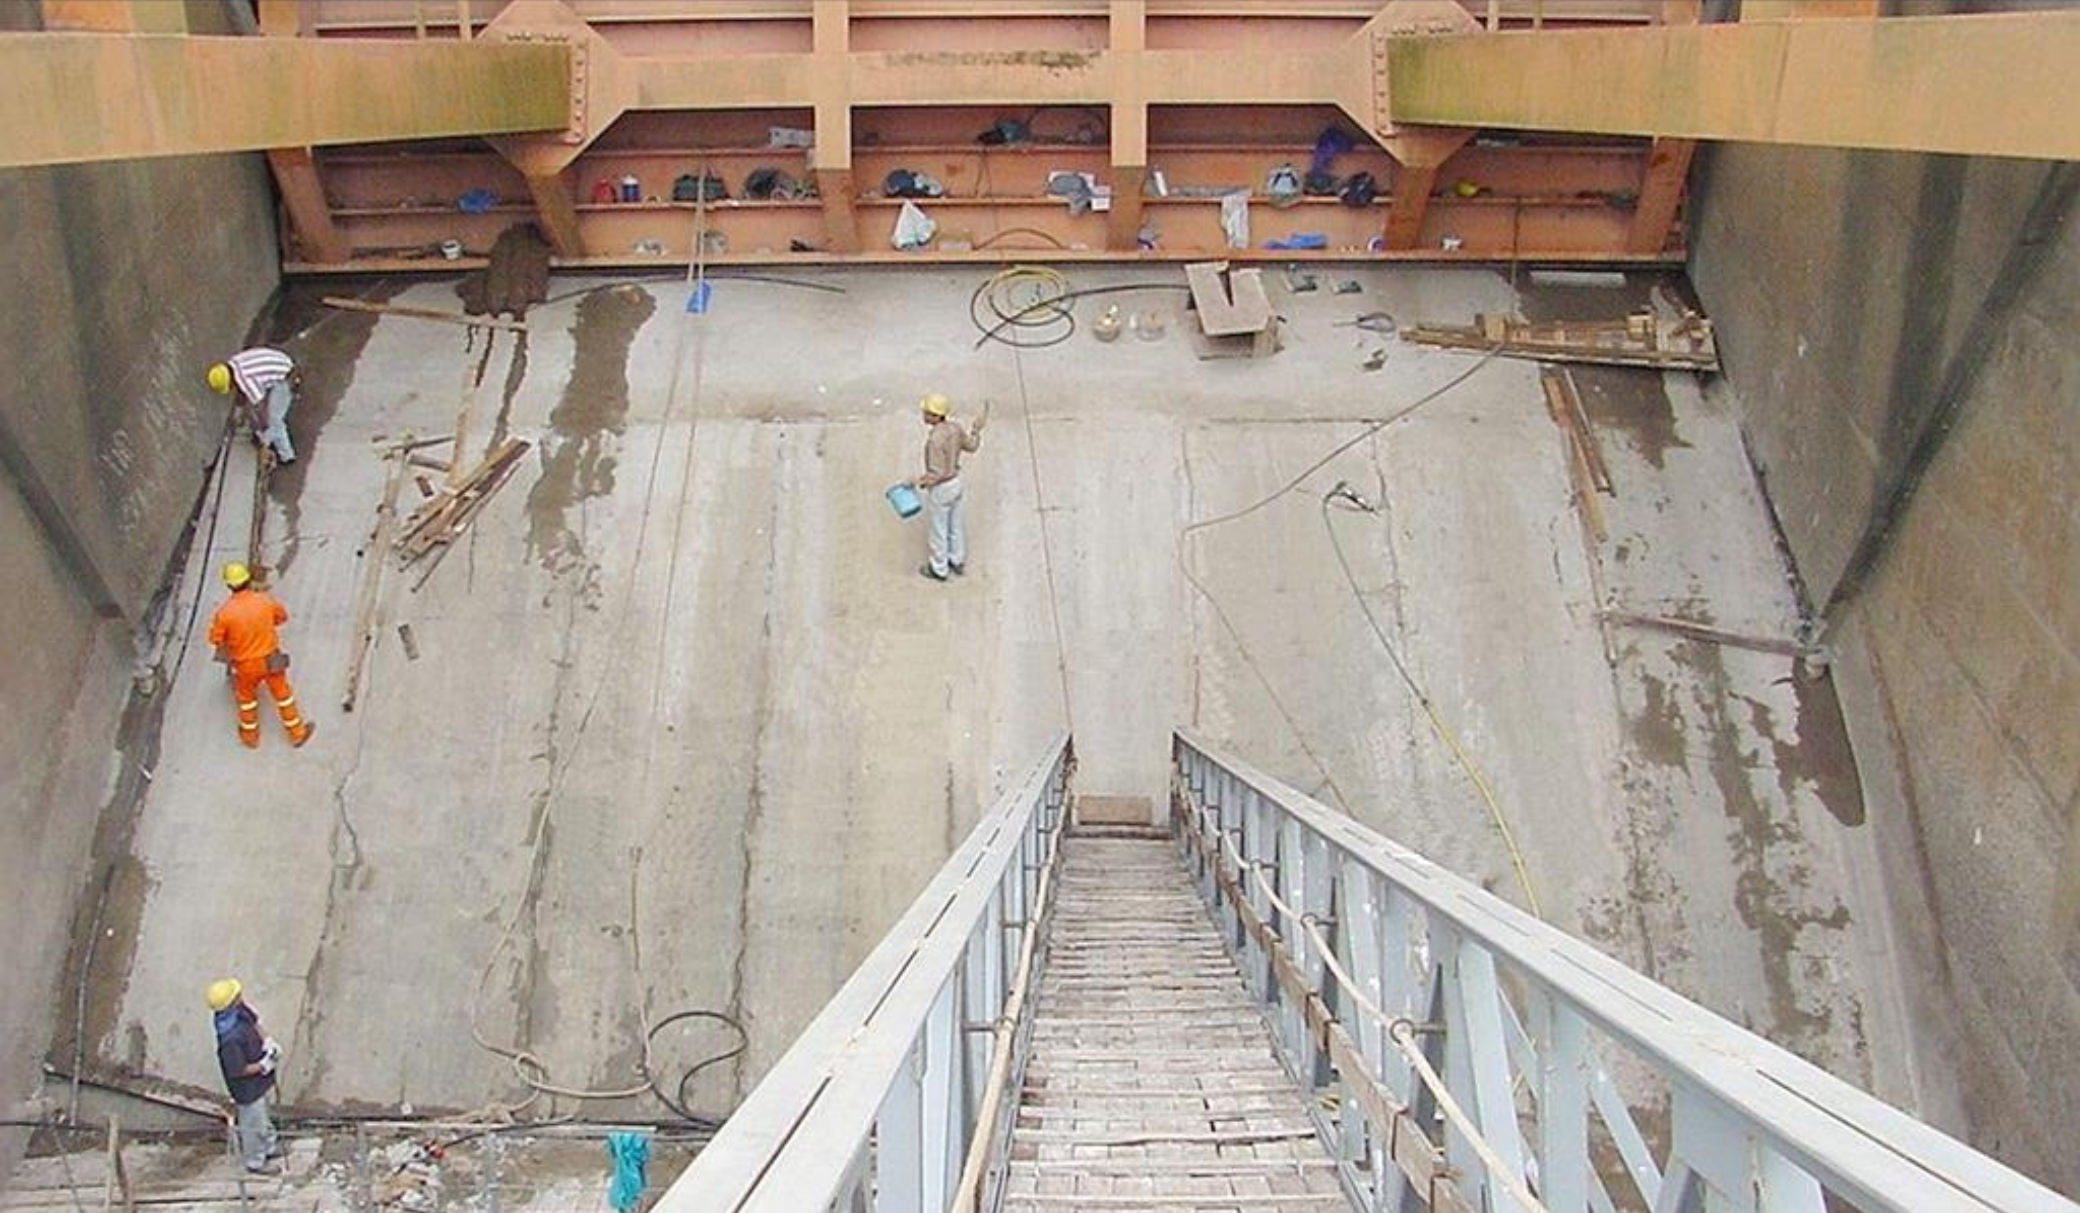
**FISURAS DEBIDAS MOVIMIENTO DE GUIAS DE ENCOFRADO EN VANO 1**
