# **PROYECTO YACYRETA** **OBRAS CIVILES**

## **VERTEDERO BRAZO PRINCIPAL**

**CONSTRUCCIÓN DE  
DEFLECTORES**

**ANALISIS DE FISURAS DEBIDAS A RESTRICCION Y  
CAMBIOS DE FORMA**

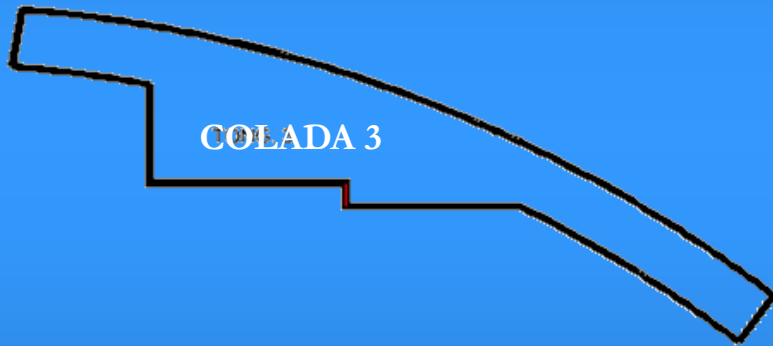
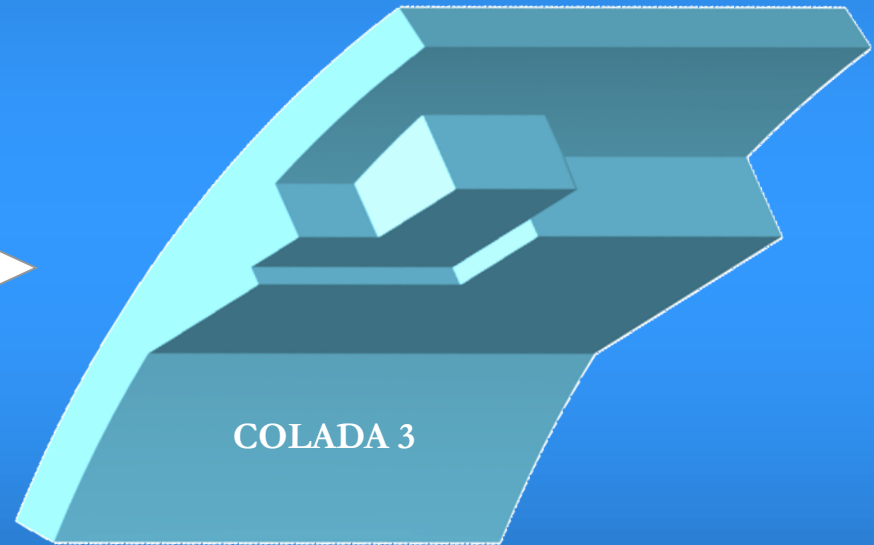
# SECUENCIA CONSTRUCTIVA INICIAL

# **CLASIFICACION DE LAS FISURAS OBSERVADAS EN LOS VANOS 1 Y 18 ANALISIS BASADOS EN TIPOLOGÍAS Y PATRONES**

- **FISURAS DEBIDAS A RESTRICCION Y CAMBIOS DE FORMA**
- **FISURAS DE CONTRACCION POR SECADO**
- **FISURAS DEBIDAS AL MOVIMIENTO DE GUIAS DE ENCOFRADO**

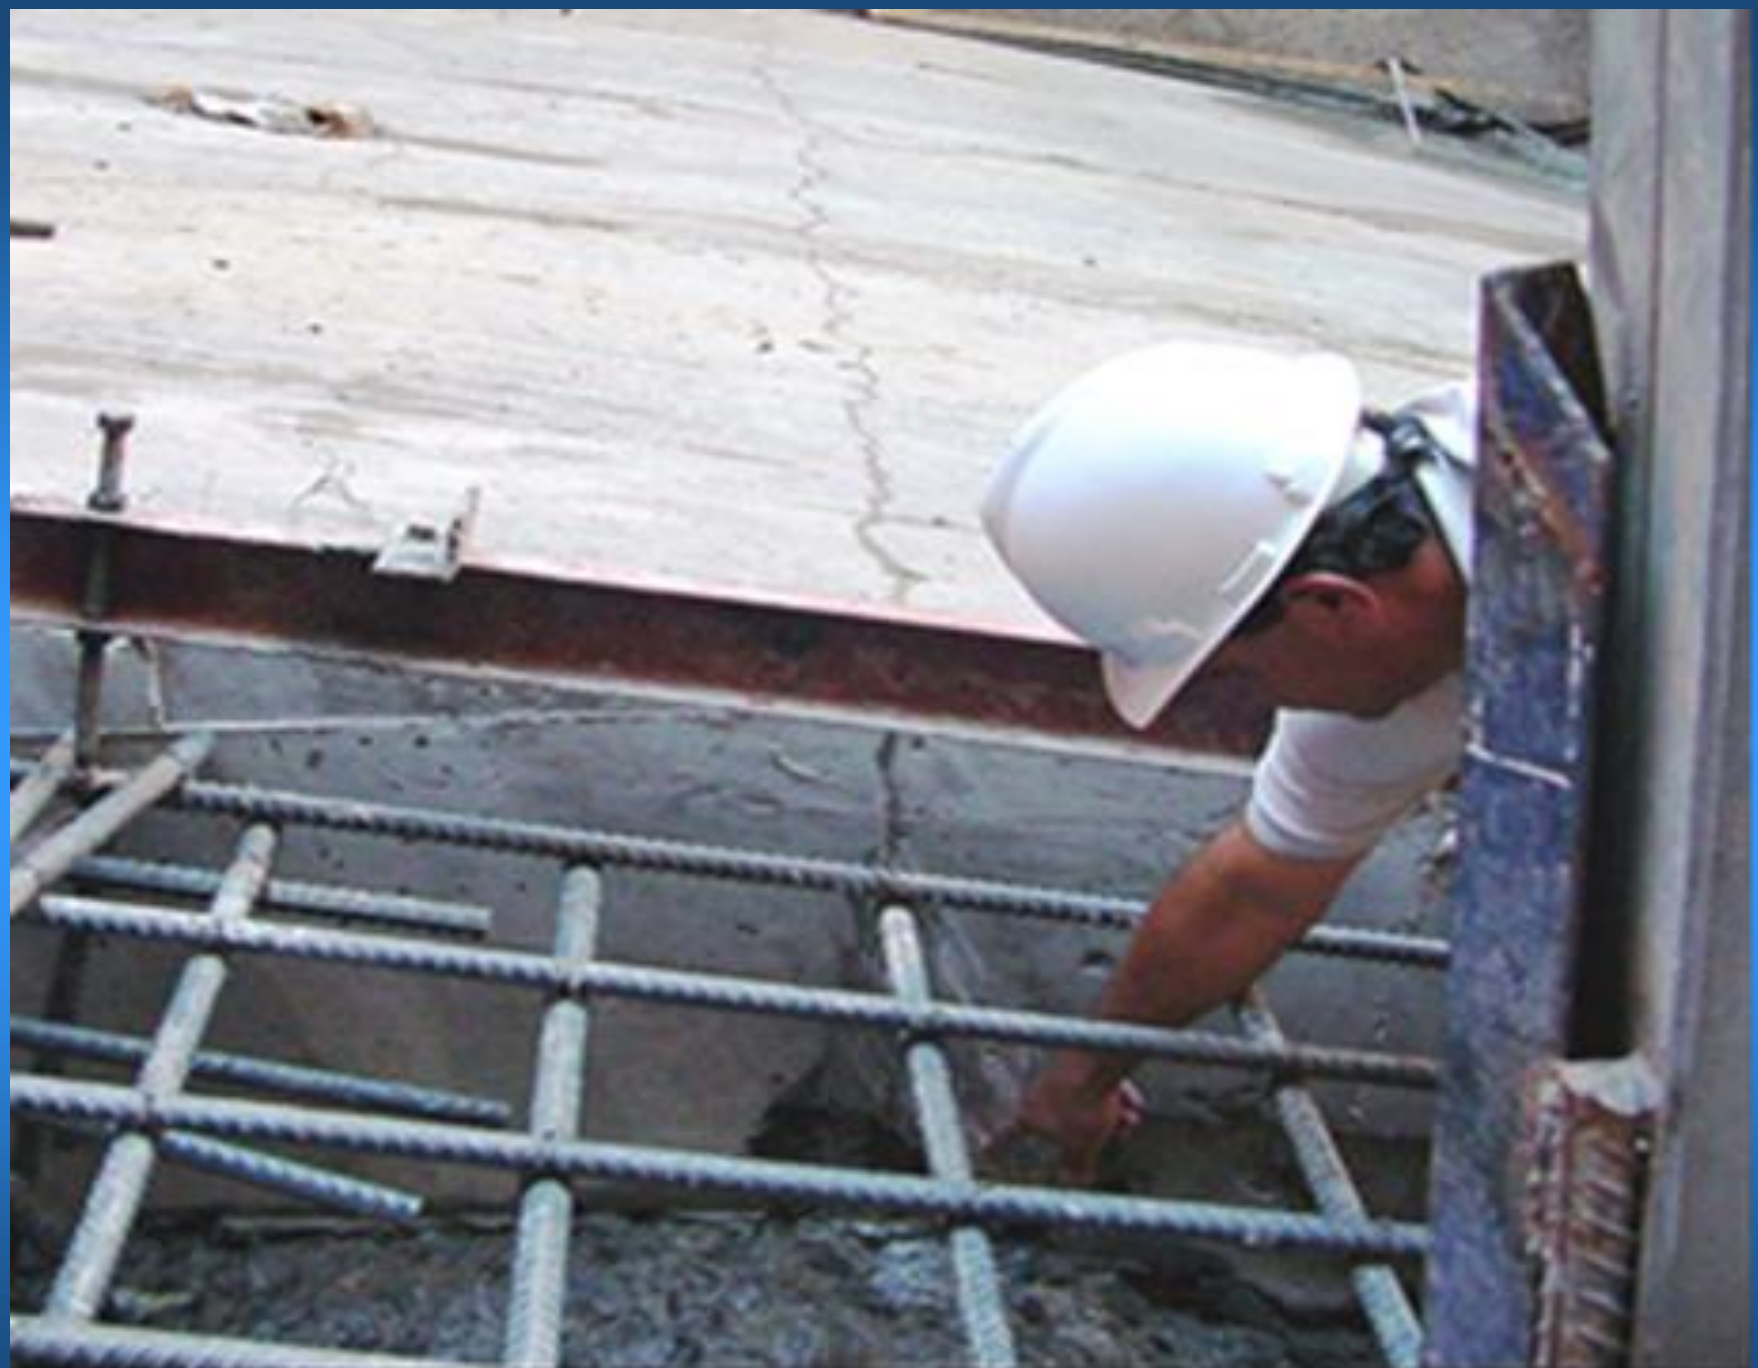
**VISTA GENERAL DE FISURAS EN VANO 18**
